# Bekannte Probleme

Beim letzten Starkregen wurden nochmal alle Tropfstellen erfasst. Hier die Übersicht, genaue Beschreibung unten.

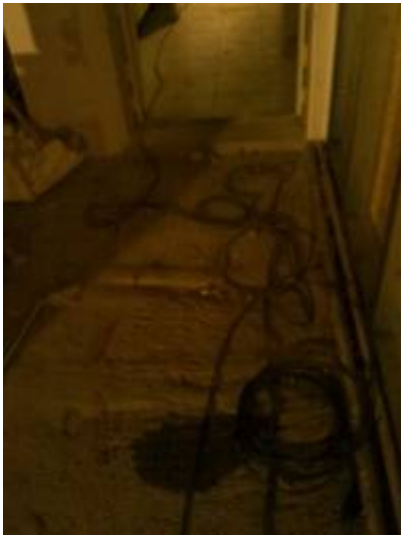
1. hier ist die Dachluke äußerlich nicht beschädigt, es tropft aber rein.

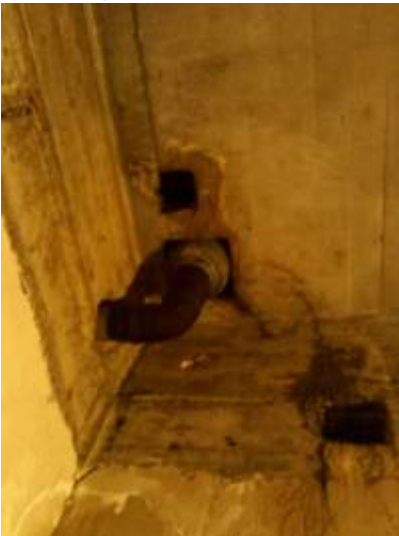
4. Hier tropft es aus dem Ausschnitt. Das Abflussrohr selbst scheint dicht zu sein.

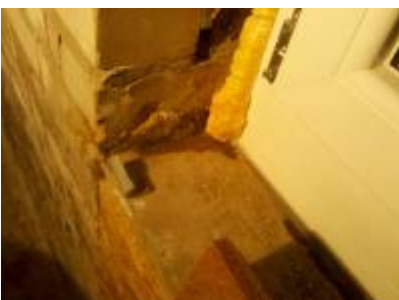
5. Hier wird es an mehreren Stellen unter der inneren Fensterbank nass. Die Fensterbauer haben hier auch noch das Plastikteil außen vergessen.

6. Hier wie beim vorherigen Punkt.

7. An allen Fenstern auf der Südseite werden die Ecken der inneren Fensterbänke nass.
