Bekannte Probleme

Beim letzten Starkregen wurden nochmal alle Tropfstellen erfasst. Hier die Übersicht, genaue Beschreibung unten.

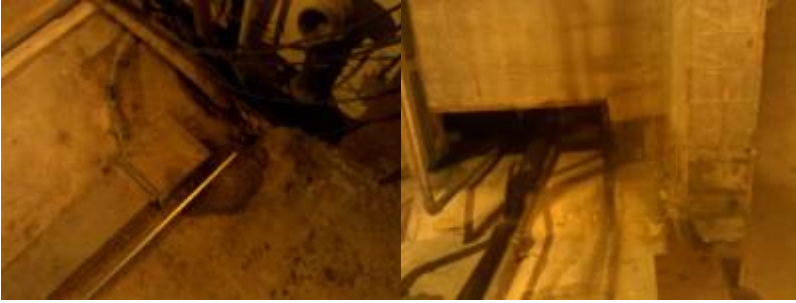
2. Irgendwie kommt Feuchtigkeit in den Dachaufbau. Ggf kann man das einfach mit einer neuen Luke am Dachaufbau verhindern.

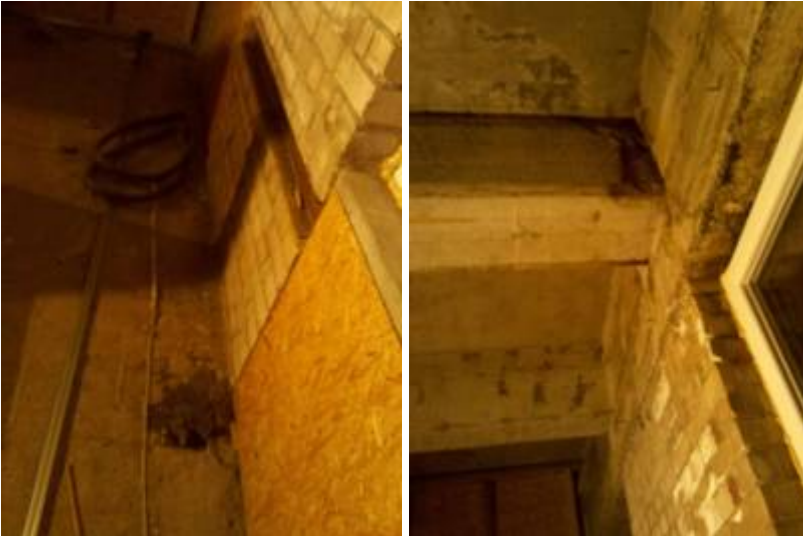
3. Hier tropft's vom Unterzug
