Bekannte Probleme

Beim letzten Starkregen wurden nochmal alle Tropfstellen erfasst. Hier die Übersicht, genaue Beschreibung unten.

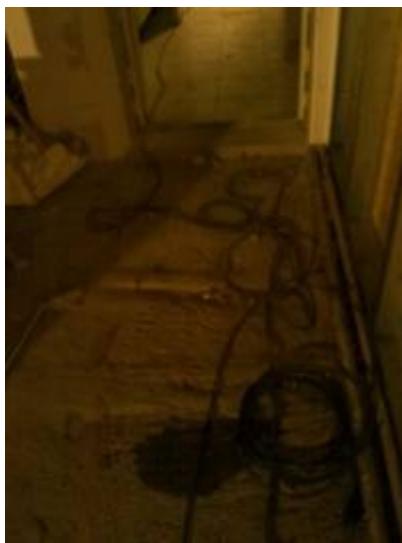
1. hier ist die Dachluke äußerlich nicht beschädigt, es tropft aber rein.

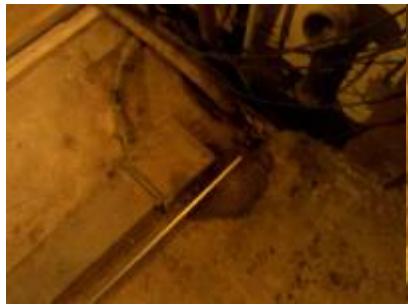
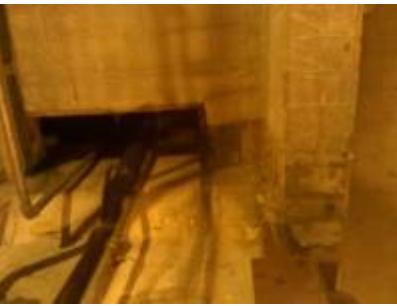
2. Irgendwie kommt Feuchtigkeit in den Dachaufbau. Ggf kann man das einfach mit einer neuen Luke am Dachaufbau verhindern.

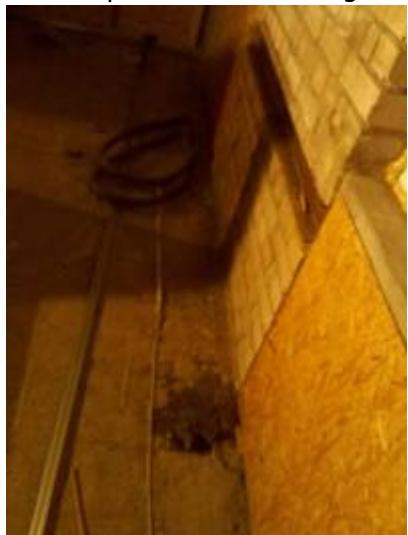
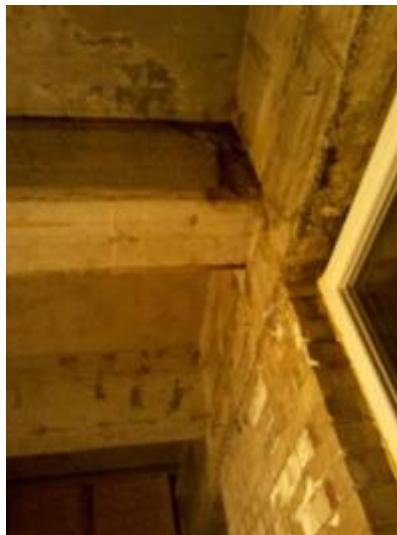
3. Hier tropft's vom Unterzug

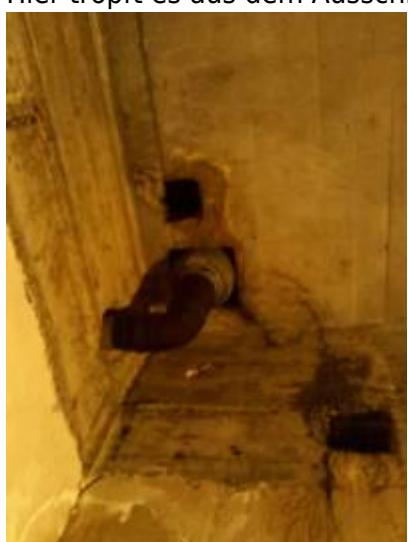
4. Hier tropft es aus dem Ausschnitt. Das Abflussrohr selbst scheint dicht zu sein.

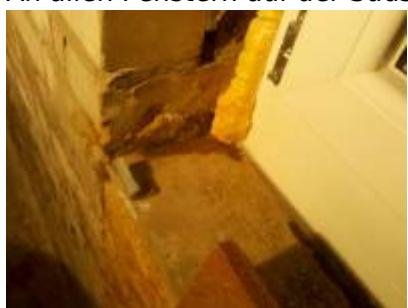
7. An allen Fenstern auf der Südseite werden die Ecken der inneren Fensterbänke nass.
