# Bekannte Probleme

<http://wiki.warpzone.ms/> - **warpzone**

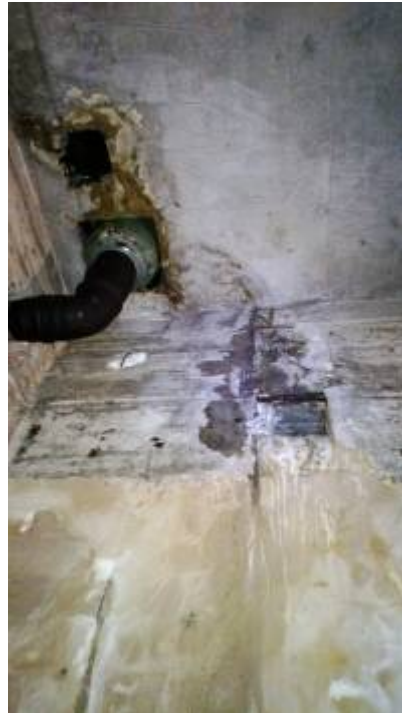
- Riss in der rechten Ecke(von ihnen gesehen) an der Rechten Wand, er mündet in einer Verspachtelten „Ausparung“. Die Wand ist bis zum Boden feucht.
- Neben Anfluss Loch in der Decke im Beton. Nur mit Teerpappe verschlossen, es tropft, das Wasser wird in einem großen Speißeimer gesammelt.

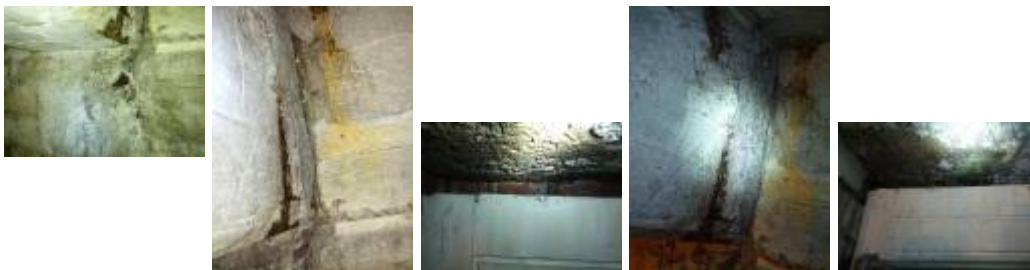
- Linke Raumseite. Beim 4.Fenster von hinten gezählt sieht der Beton über dem Fenster geflickt aus, es Leckt dort anscheinend. Ob das vom Fenster oder vom Dach kommt ist nicht genau zu erkennen. Beim Fenster ist die Innenseite der Ziegelsteine auch Feucht und der Obere Innenrand des Fensters ist mit etwas Moos bedeckt.
