## **Bekannte Probleme**

Beim letzten Starkregen wurden nochmal alle Tropfstellen erfasst. Hier die Übersicht, genaue Beschreibung unten.

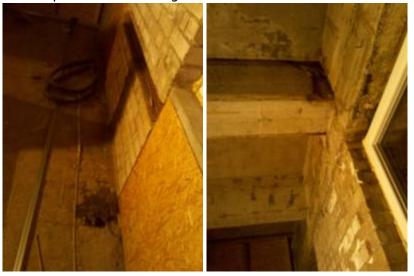
3. Hier tropft's vom Unterzug
