Bekannte Probleme

Beim letzten Starkregen wurden nochmal alle Tropfstellen erfasst. Hier die Übersicht, genaue Beschreibung unten.

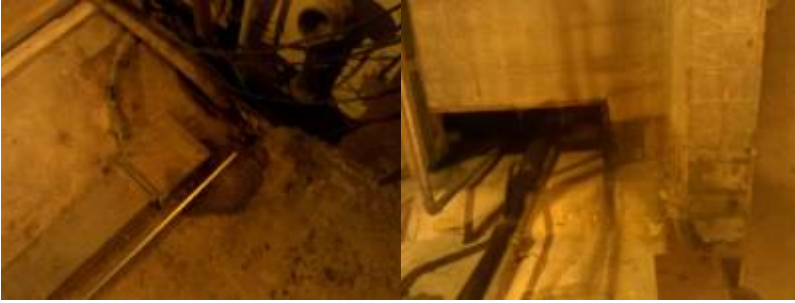
2. Irgendwie kommt Feuchtigkeit in den Dachaufbau. Ggf kann man das einfach mit einer neuen Luke am Dachaufbau verhindern.

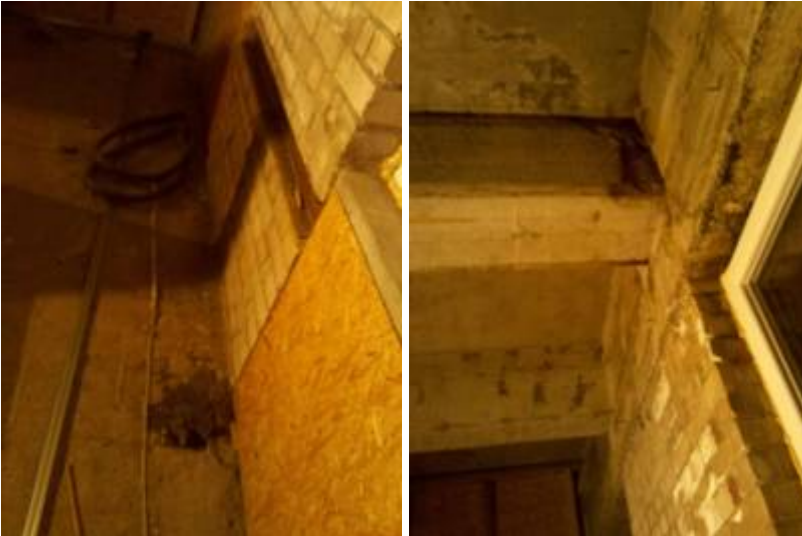
3. Hier tropft's vom Unterzug

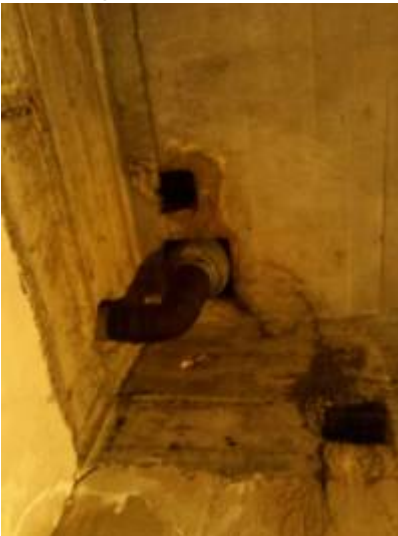
4. Hier tropft es aus dem Ausschnitt. Das Abflussrohr selbst scheint dicht zu sein.

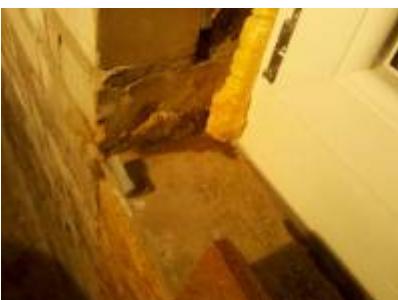
5. Hier wird es an mehreren Stellen unter der inneren Fensterbank nass. Die Fensterbauer haben hier auch noch das Plastikteil außen vergessen.

6. Hier auch.

7. An allen Fenstern auf der Südseite werden die Ecken der inneren Fensterbänke nass.
