Bekannte Probleme

Beim letzten Starkregen wurden nochmal alle Tropfstellen erfasst. Hier die Übersicht, genaue Beschreibung unten.

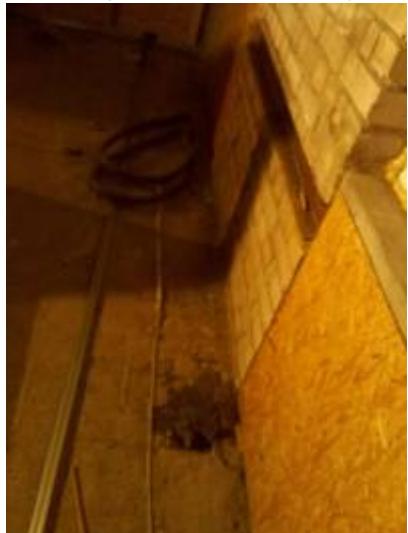
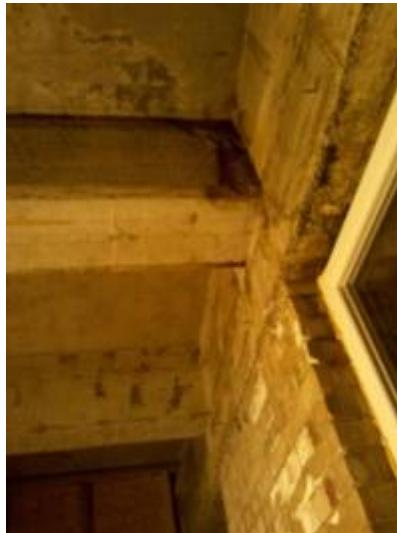
3. Hier tropft's vom Unterzug

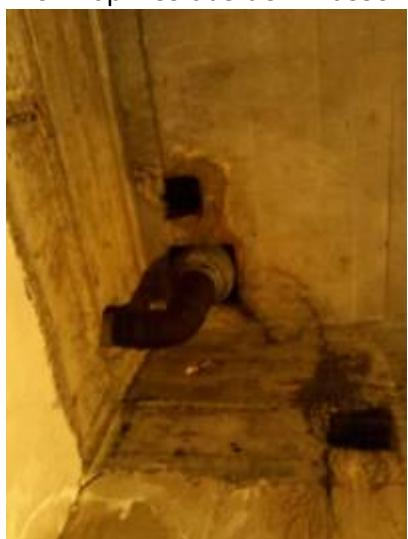
4. Hier tropft es aus dem Ausschnitt. Das Abflussrohr selbst scheint dicht zu sein.

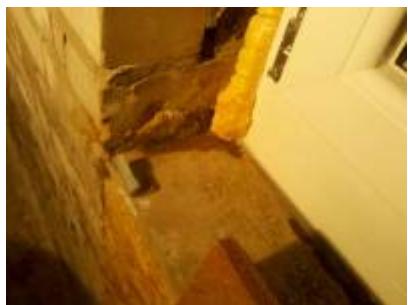
5. Hier wird es an mehreren Stellen unter der inneren Fensterbank nass. Die Fensterbauer haben hier auch noch das Plastikteil außen vergessen.

6. Hier auch.

7. An allen Fenstern auf der Südseite werden die Ecken der inneren Fensterbänke nass.
