Bekannte Probleme

Beim letzten Starkregen wurden nochmal alle Tropfstellen erfasst. Hier die Übersicht, genaue Beschreibung unten.

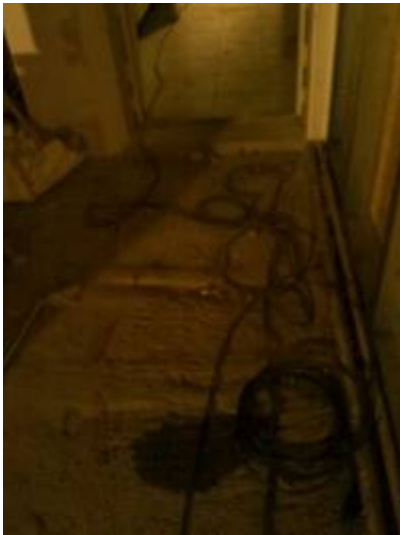
1. hier ist die Dachluke äußerlich nicht beschädigt, es tropft aber rein.

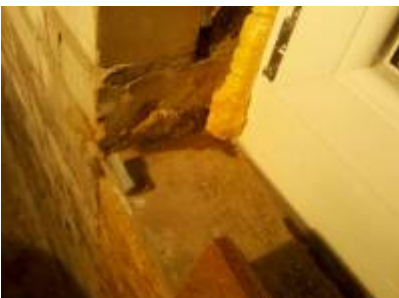
5. Hier wird es an mehreren Stellen unter der inneren Fensterbank nass. Die Fensterbauer haben hier auch noch das Plastikteil außen vergessen.

6. Hier wie beim vorherigen Punkt.

7. An allen Fenstern auf der Südseite werden die Ecken der inneren Fensterbänke nass.
