Bekannte Probleme

Beim letzten Starkregen wurden nochmal alle Tropfstellen erfasst.

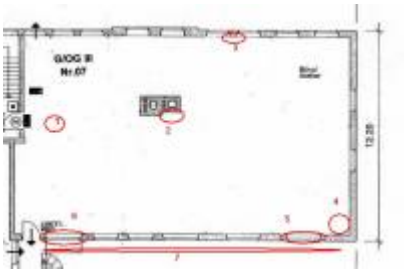
1. hier ist die Dachluke äußerlich nicht beschädigt, es tropft aber rein.

2. Irgendwie kommt Feuchtigkeit in den Dachaufbau. Ggf kann man das einfach mit einer Luke am Dachaufbau verhindern.
3. Hier tropft's vom Unterzug
4. Hier tropft es aus dem Ausschnitt. Das Abflussrohr selbst scheint dicht zu sein.

5. Hier wird es an mehreren Stellen unter der inneren Fensterbank nass. Die Fensterbauer haben hier auch noch das Plastikteil außen vergessen.
6. Hier auch.
7. An allen Fenstern auf der Südseite werden die Ecken der inneren Fensterbänke nass.
