Bekannte Probleme

Beim letzten Starkregen wurden nochmal alle Tropfstellen erfasst. Hier die Übersicht, genaue Beschreibung unten.

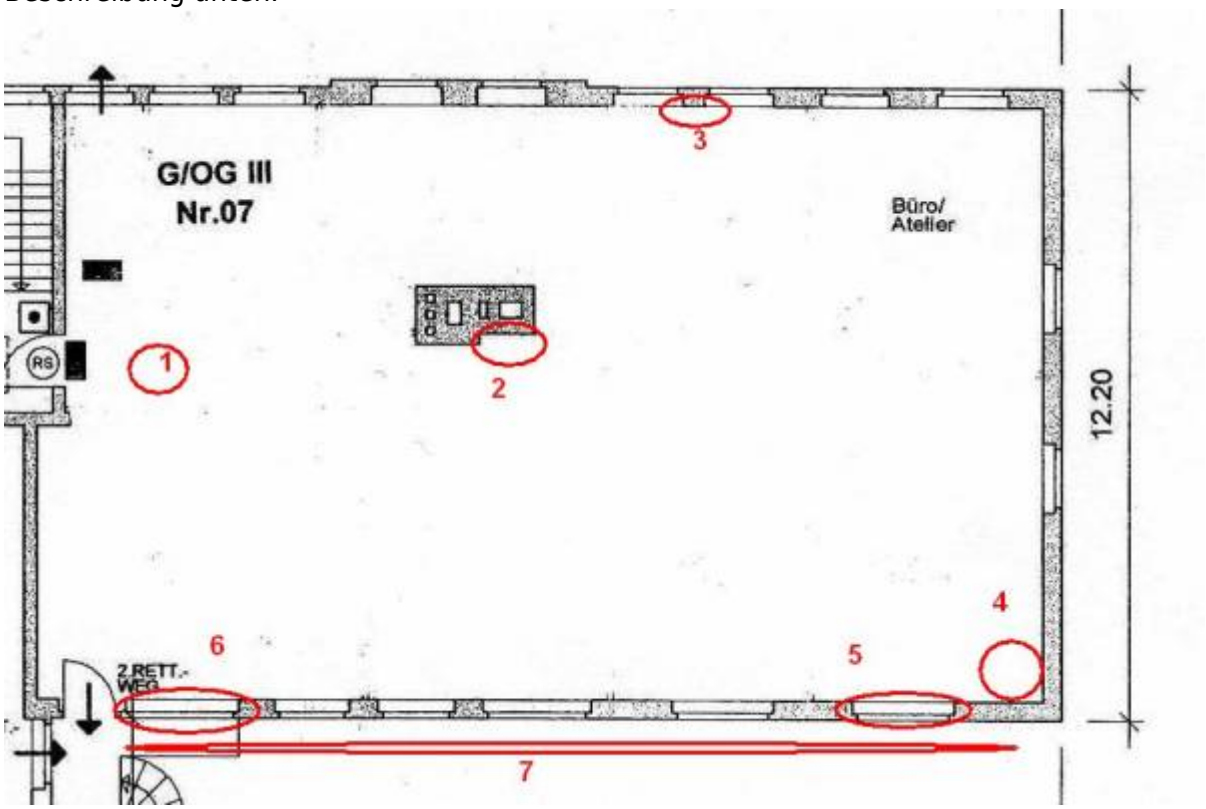
1. hier ist die Dachluke äußerlich nicht beschädigt, es tropft aber rein.

2. Irgendwie kommt Feuchtigkeit in den Dachaufbau. Ggf kann man das einfach mit einer neuen Luke am Dachaufbau verhindern.

3. Hier tropft's vom Unterzug

4. Hier tropft es aus dem Ausschnitt. Das Abflussrohr selbst scheint dicht zu sein.

5. Hier wird es an mehreren Stellen unter der inneren Fensterbank nass. Die Fensterbauer haben hier auch noch das Plastikteil außen vergessen.
6. Hier wie beim vorherigen Punkt.
7. An allen Fenstern auf der Südseite werden die Ecken der inneren Fensterbänke nass.
